## 石綿分析結果詳細

No.1	物件名：〇〇アスベスト事前調査	判 定
	試料名：外部 外壁 塗装材	含有

<b>No.2</b>	物件名：〇〇アスベスト事前調査 試料名：2階待機室 床 長尺シート	判 定 <b>含有なし</b>

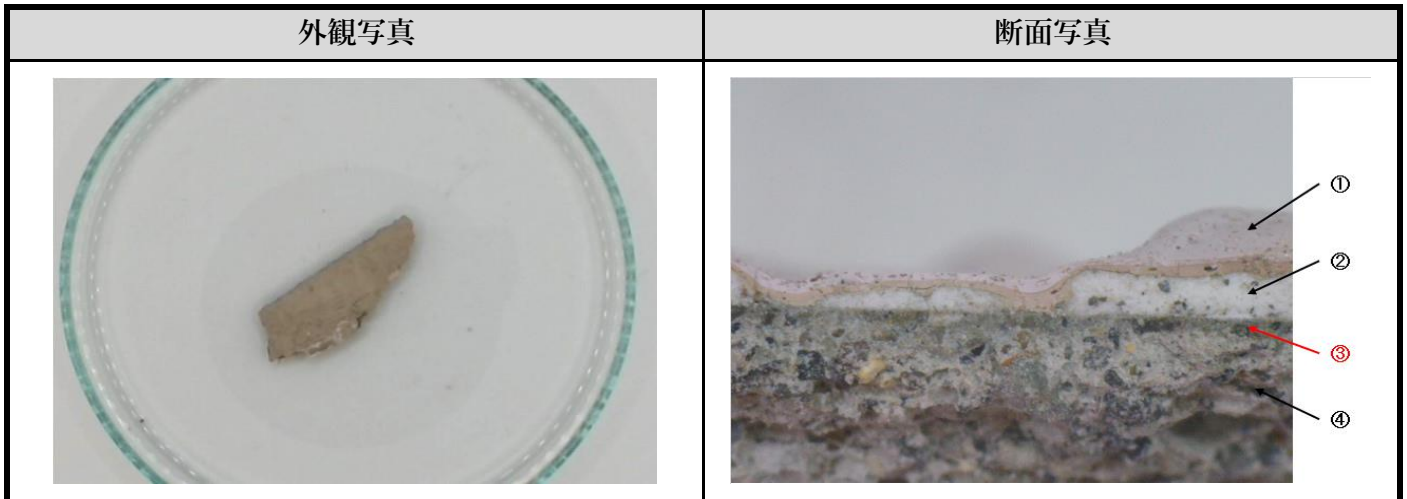
層	素材	層構造		検出されたアスベストの種類 (推定質量分率)
		色	比率 (%)	
①	塗材	茶	5	—
②	主材	白	10	—
③	下地調整	灰	5	Chr: 1.92%
④	下地	灰	80	—
⑤				
⑥				
⑦				
⑧				
⑨				
⑩				
定量分析結果				Chr: 1.92%
コメント

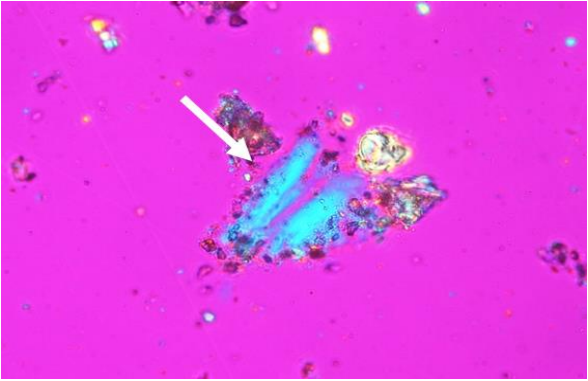
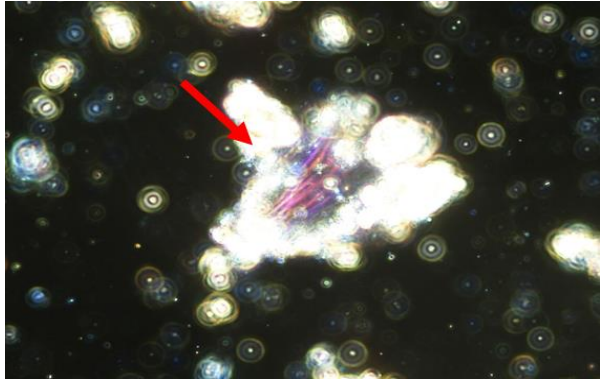
偏光顕微鏡写真	分散顕微鏡写真

アスベスト種類 : クリソタイル

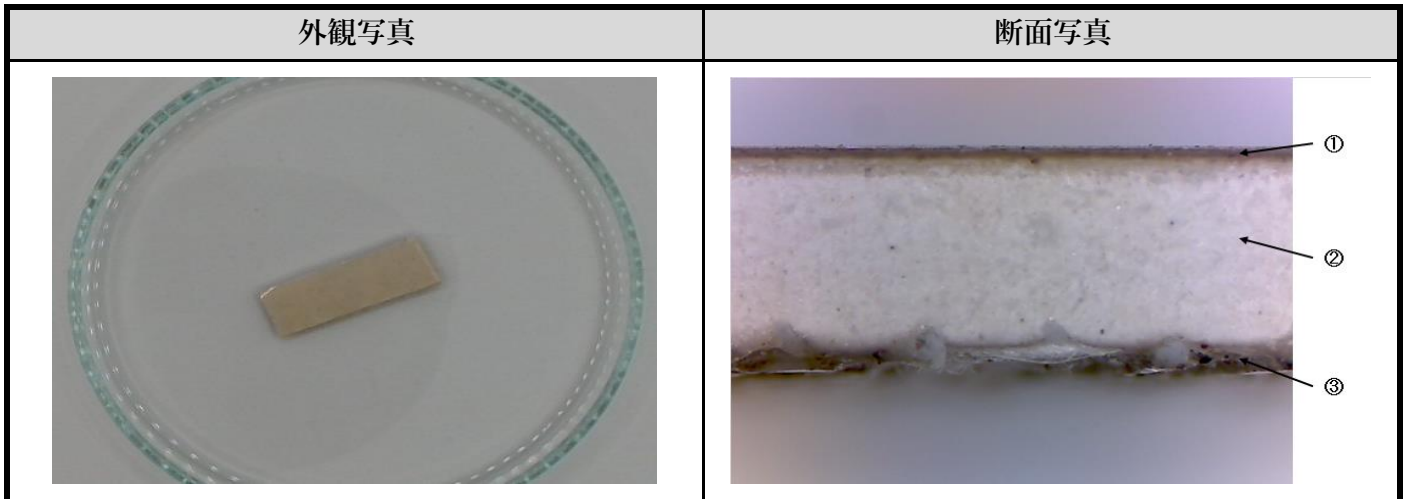
層	素材	層構造		検出されたアスベストの種類 (推定質量分率)
		色	比率 (%)	
①	長尺シート	茶	5	—
②	長尺シート	白	90	—
③	接着剤	灰	5	—
④				
⑤				
⑥				
⑦				
⑧				
⑨				
⑩				
コメント

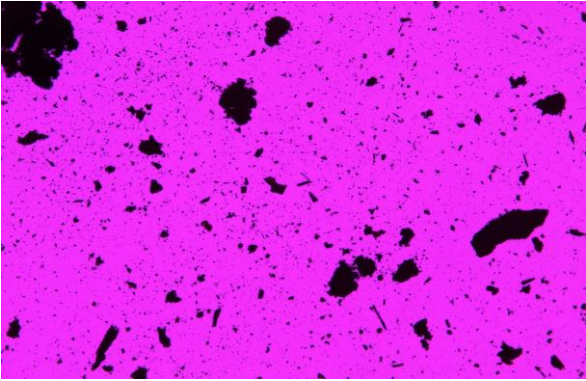
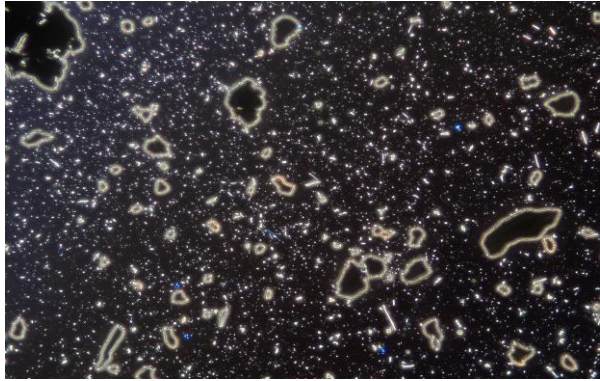
偏光顕微鏡写真	分散顕微鏡写真

不検出
