石綿障害予防規則 第3条第5項に基づく
事前調査における石綿分析結果報告書（証明書）
（定性分析：JIS A 1481-1, 定量分析：JIS A 1481-5による）

物件名称	〇〇アスベスト事前調査
住所	岐阜県関市山田地内

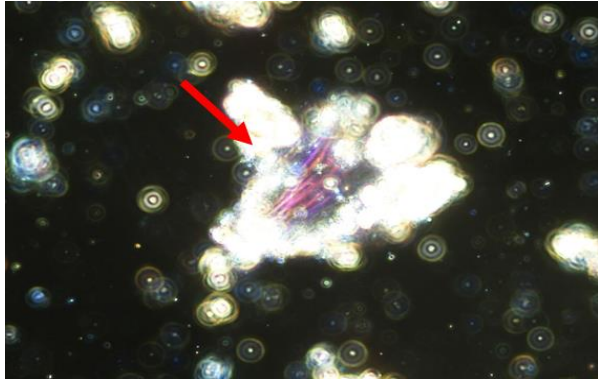
偏光顕微鏡写真	分散顕微鏡写真

定性分析結果				
層	素材	層構造		検出されたアスベストの種類（推定質量分率）
		色	比率 (%)	
①	塗材	茶	5	—
②	主材	白	10	—
③	下地調整	灰	5	Chr:1.92%
④	下地	灰	80	—
⑤				
⑥				
⑦				
⑧				
⑨				
⑩				
定量分析結果				
Chr:1.92%				
コメント

アスベスト種類： クリソタイル

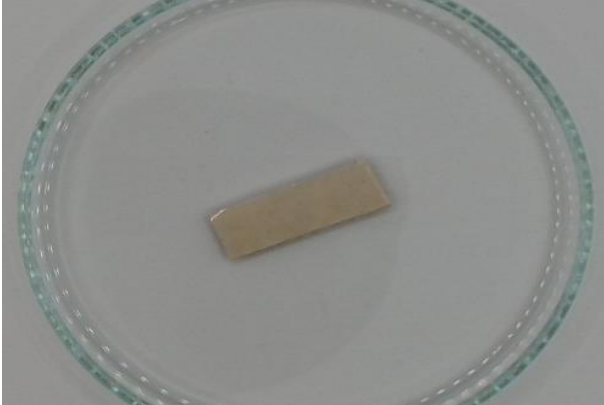
No.2	物件名：〇〇アスベスト事前調査 試料名：2階待機室 床 長尺シート			判 定
				含有なし
外観写真		断面写真

定性分析結果				
層	素材	層構造		検出されたアスベストの種類（推定質量分率）
		色	比率 (%)	
①	長尺シート	茶	5	—
②	長尺シート	白	90	—
③	接着剤	灰	5	—
④				
⑤				
⑥				
⑦				
⑧				
⑨				
⑩				
コメント
