石綿障害予防規則 第3条第5項に基づく
事前調査における石綿分析結果報告書（証明書）
（定性分析：JIS A 1481-1，定量分析：JIS A 1481-5による）

物件名称	〇〇アスベスト事前調査
住 所	岐阜県関市山田地内

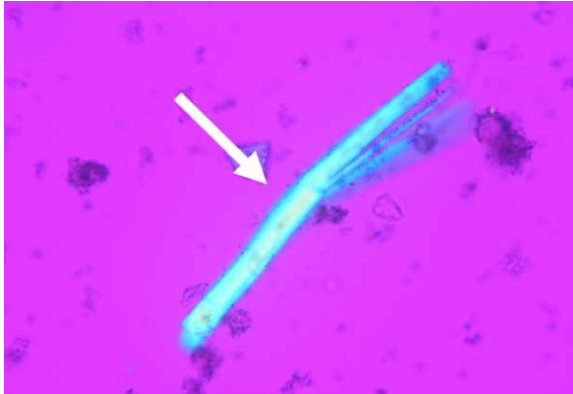
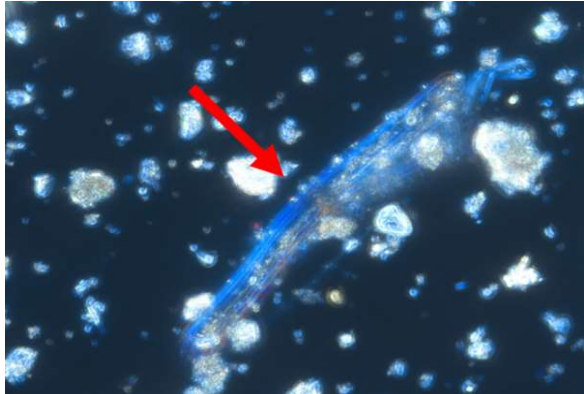
No.1	物件名：〇〇アスベスト事前調査 試料名：外部 外壁 塗装材		判 定	
			含有	
外観写真		断面写真

定性分析結果				
層	素材	層構造		検出されたアスベストの種類（推定質量分率）
		色	比率（%）	
①	上塗材	黒	2	—
②	主材	白	5	—
③	調整材	灰	30	Chr (0.1-5%)
④	下地	灰	63	—
⑤				
⑥				
⑦				
⑧				
⑨				
⑩				
定量分析結果				
—				
コメント

アスベスト種類： クリソタイル

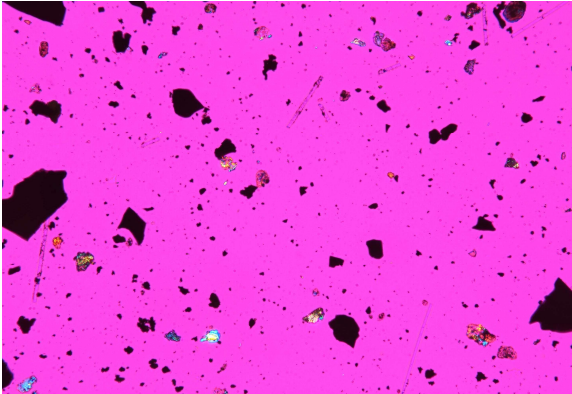
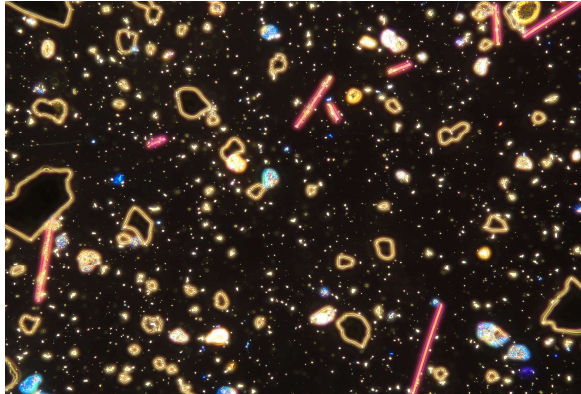
No.2	物件名：〇〇アスベスト事前調査 試料名：2階待機室 床 塩ビタイル	判 定	
		含有なし	
外観写真		断面写真

不検出
