石綿障害予防規則 第3条第5項に基づく 事前調査における石綿分析結果報告書(証明書)

(定性分析: JIS A 1481-1, 定量分析: JIS A 1481-5による)

物件	4 名	○○アスベスト事前調査		
住	所	岐阜県関市山田地内		
建物・設ク	備の用途	RC造		
依頼。	大 料 数	2

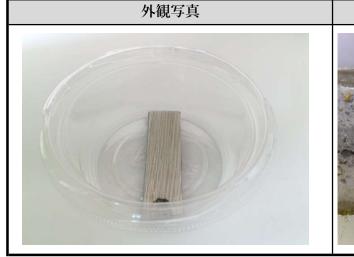
No.2 物件名: ○○アスベスト事前調査 試料名: 2階待機室 床 塩ビタイル 判定

含有なし

層	素材	層構造		検出されたアスベストの種類(推定質量分率)
	米 彻	色	比率(%)	
1	塩ビタイル	茶	15	
2	塩ビタイル	白	5	
3	塩ビタイル	薄灰	25	_
4	塩ビタイル	灰	20	_
(5)	塩ビタイル	薄灰	25	
6	接着剤	灰	5	
7	調整材	茶	5	
8				
9				
10				
	コメ	ノト
